CONSTAT D'ETAT ET RAPPORT D'INTERVENTIONS

« HUIT TABLEAUX DANS LA CADRE D'UN ACTE DE VANDALISME »

**Musée Georges Sand et de la Vallée Noire
La Châtre (36)**

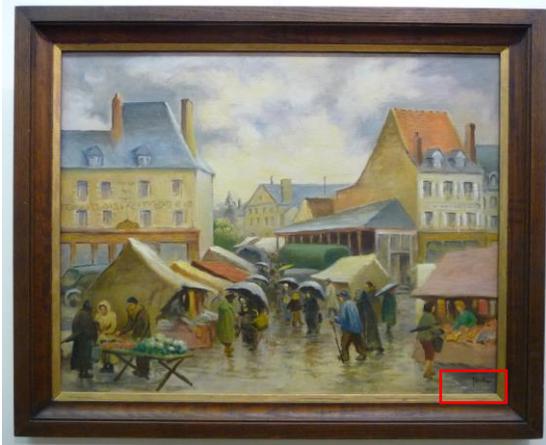
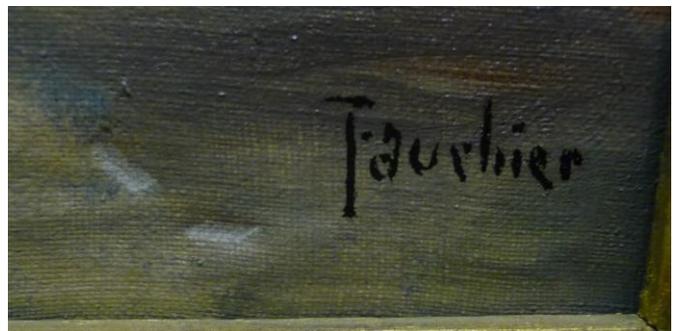
TABLEAU 1

- Localisation : Angle inférieure senestre
- Dégradation : Deux enfoncements de 7 mm qui ont marqué le support sous forme d'empreinte et qui ont détruit la couche picturale, laissant apparaître la préparation.

- Dépose du cadre
- Nettoyage avers et revers
- Traitement de planéité
- Mastics et ragréages
- Retouches
- Remontage de l'œuvre dans son cadre

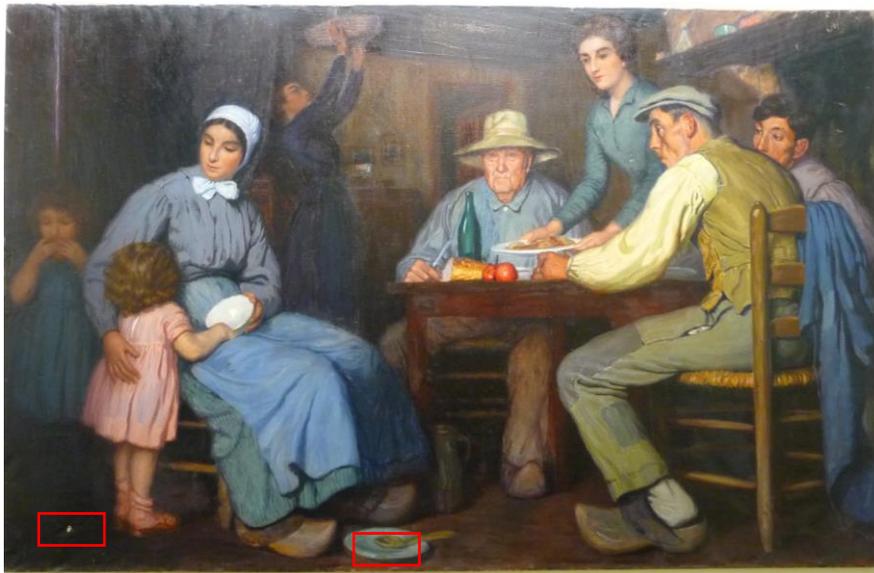
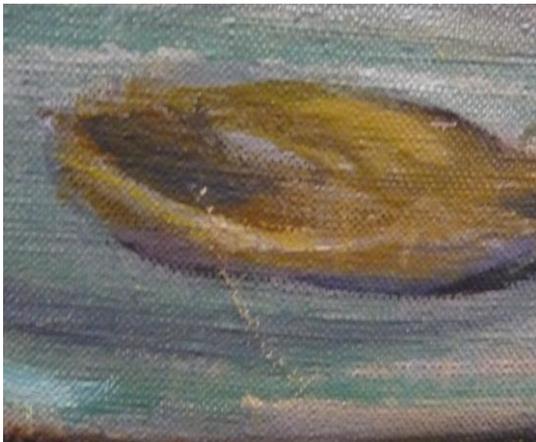
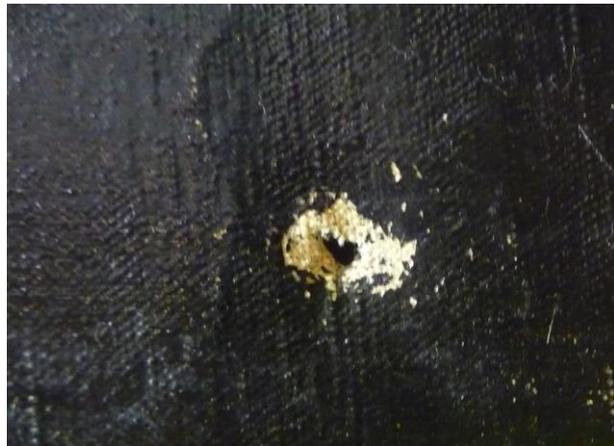
TABLEAU 2

- Localisation : Une griffure en partie basse en zone centrale (au niveau de l'assiette et de la cuillère) et une crevaison dans l'angle inférieure droite
- Dégradation : En partie basse centrale, une griffure est présente. Elle a épidérmé la peinture et provoqué quelques pertes de matières. La seconde dégradation

correspond à une crevaison de la peinture et du support toile avec déformation de l'ensemble, pertes de matières et trou.

- Nettoyage avers et revers
- Refixage CP
- Traitement de planéité
- Réparations trous et déchirures
- Mastics et ragréages
- Retouches

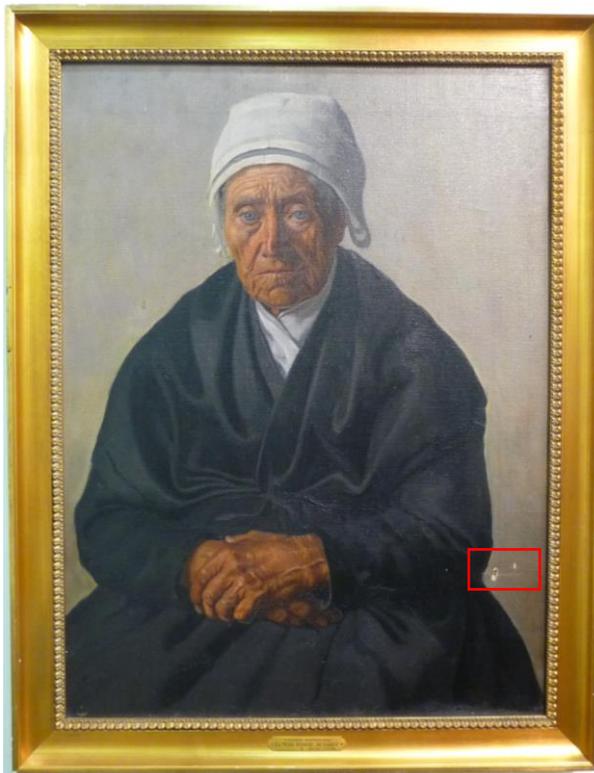
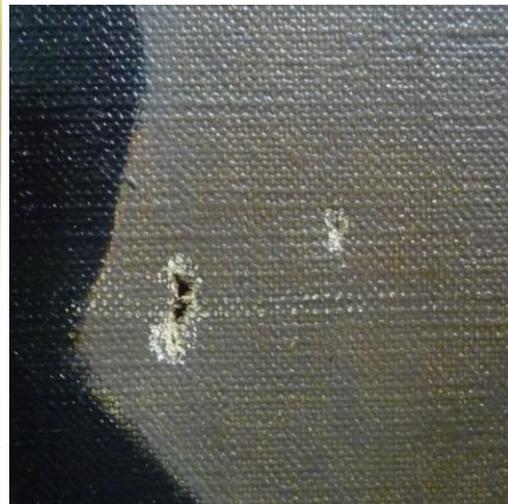
TABLEAU 3

- Localisation : Coté senestre, à 20 cm de la partie basse.
- Dégradation : les deux dégradations sont à côté. La première correspond à une crevaison de la peinture et du support toile avec déformation de l'ensemble, pertes de matières et trou. La seconde en une usure de la couche picturale laissant apparaitre la préparation sous forme de petit rond et de griffe.

- Dépose du cadre
- Nettoyage avers et revers
- Refixage CP
- Traitement de planéité
- Réparations trous et déchirures
- Mastics et ragréages
- Retouches
- Remontage de l'œuvre

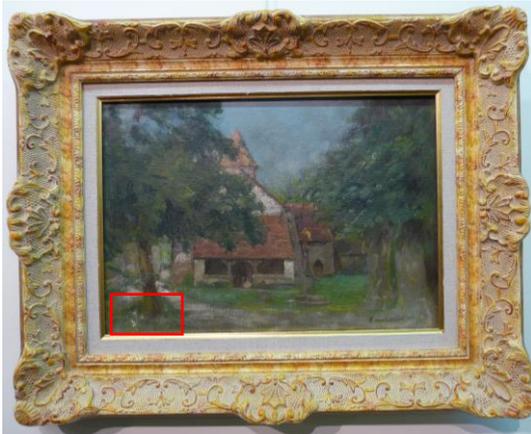
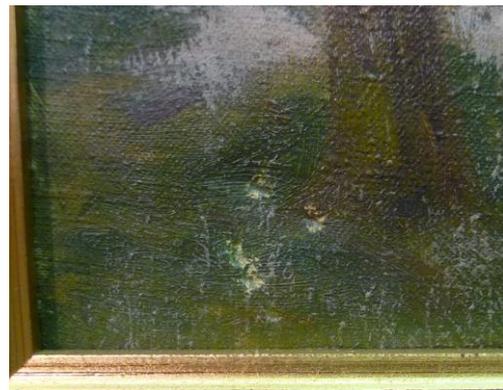
TABLEAU 4

- Localisation : Dans l'angle inférieur dextre
- Dégradation : les trois dégradations sont à côté. Elles correspondent à des enfoncements de la couche picturale et de la toile sans crevaison, mais avec des pertes de matières et des déformations.

- Dépose du cadre
- Nettoyage avers et revers
- Refixage CP
- Traitement de planéité
- Réparations trous et déchirures
- Mastics et ragréages
- Retouches
- Remontage de l'œuvre

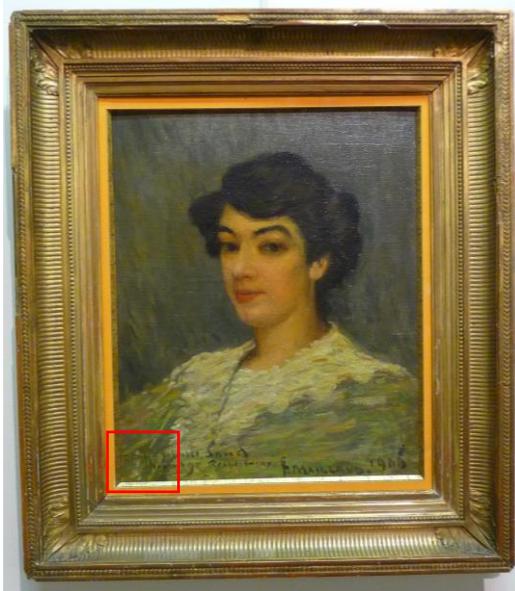
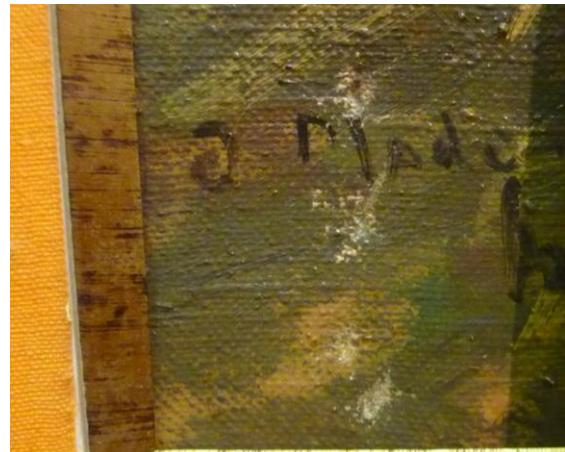
TABLEAU 5

- Localisation : Angle inférieur dextre.
- Dégradation : les quatre points de dégradations sont à côtés. Ils correspondent à des enfoncements avec pertes de matières picturale et déformations du support. Le point de dégradation supérieur présente en plus une petite crevasse.

- Dépose du cadre
- Nettoyage avers et revers
- Refixage CP
- Traitement de planéité
- Réparations trous et déchirures
- Mastics et ragréages
- Retouches
- Remontage de l'œuvre

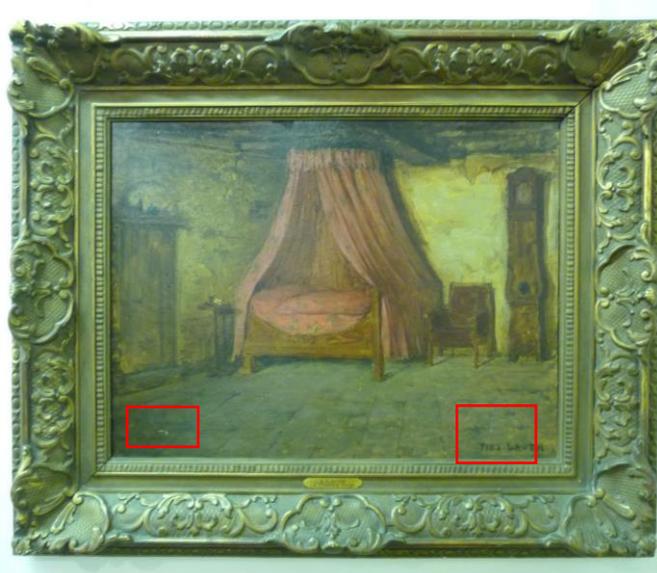
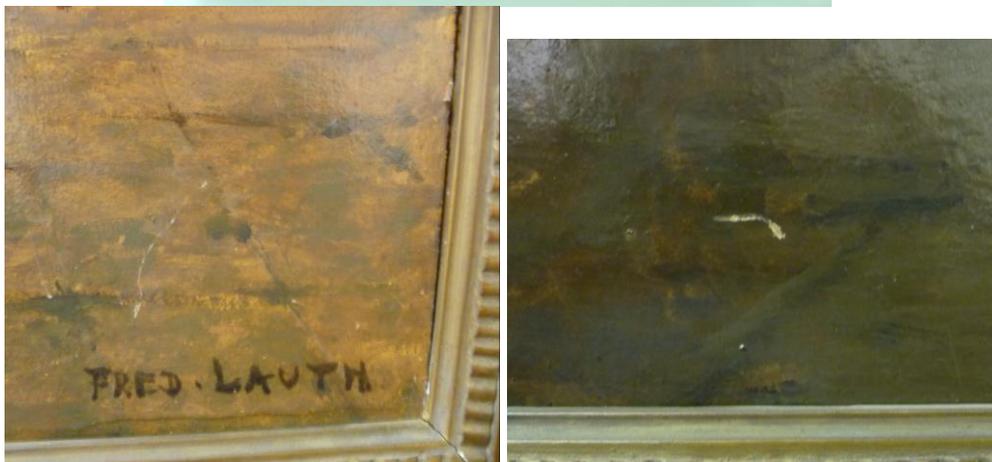
TABLEAU 6

- Localisation : Dans l'angle inférieur dextre et senestre
- Dégradation : les deux dégradations sont dans les deux angles inférieurs, elles correspondent en des griffes et pertes de matières picturale.

- Dépose du cadre
- Nettoyage avers et revers
- Mastics et ragréages
- Retouches
- Remontage de l'œuvre

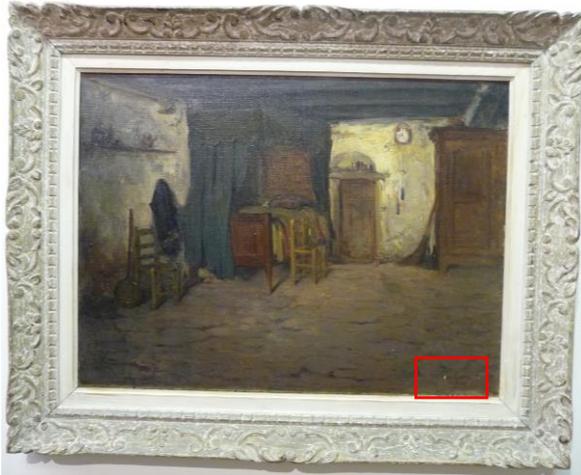
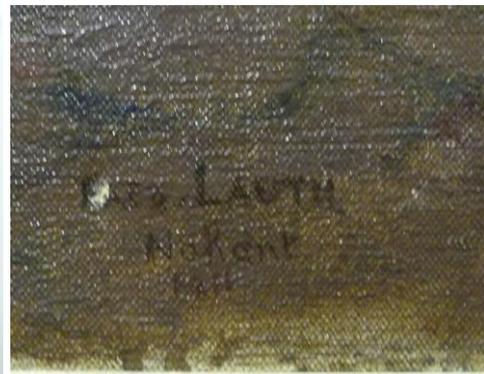
TABLEAU 7

- Localisation : dans l'angle inférieur senestre
- Dégradation : Un enfoncement de la matière et subjectile avec lacune de couche picturale et déformations au niveau de la signature.

- Dépose du cadre
- Nettoyage avers et revers
- Refixage CP
- Traitement de planéité
- Réparations trous et déchirures
- Mastics et ragréages
- Retouches
- Remontage de l'œuvre

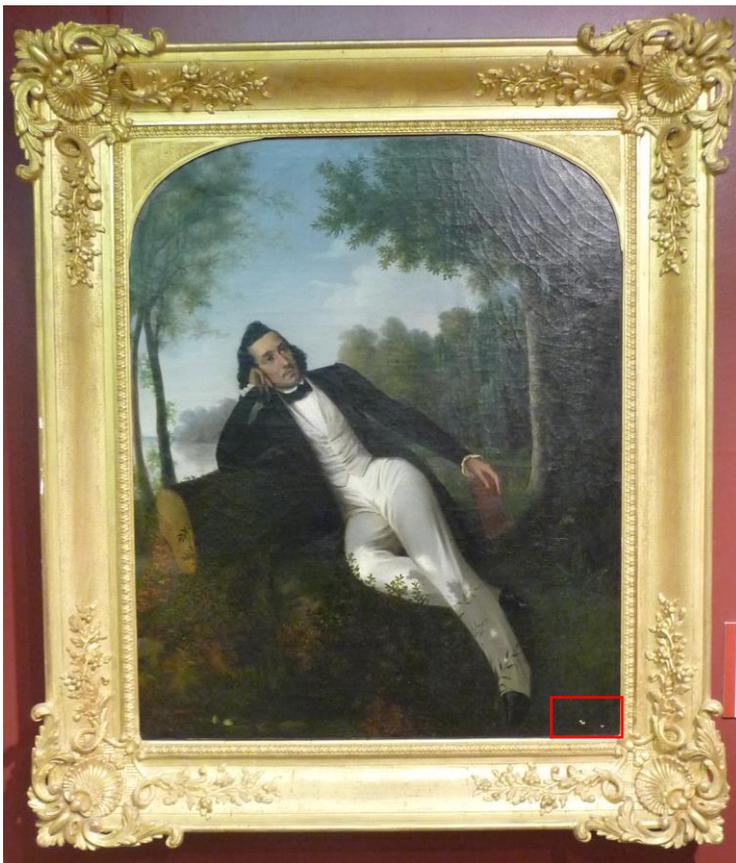
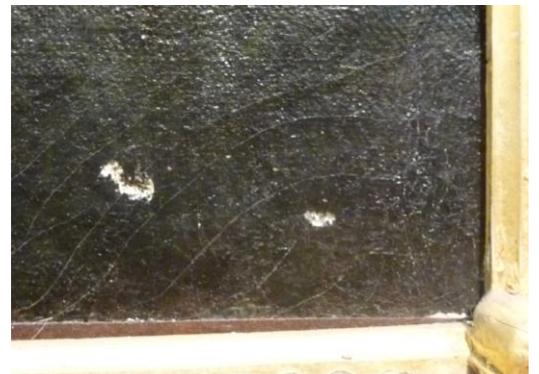
TABLEAU 8

- Localisation : Dans l'angle inférieur senestre
- Dégradation : les deux dégradations sont à côté. Elles correspondent à deux enfoncements de la matière, avec déformations du support, et pertes de matières picturale.

- Nettoyage avers
- Traitement de planéité
- Mastics et ragréages
- Retouches
